Zusammenfassung

Minimalinvasive festsitzende Prothetik zur Versorgung von frontalen Kieferdefekten

Sebastian Hahnel, Christian Scherl

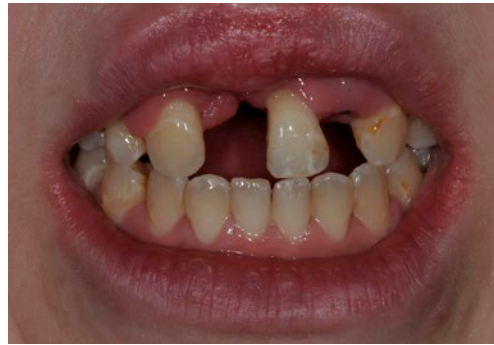
Abb. 1 Ansicht der Schaltlücke in Regio 11/12 und in Regio 22 mit Gingivaformer in situ von vestibulär.

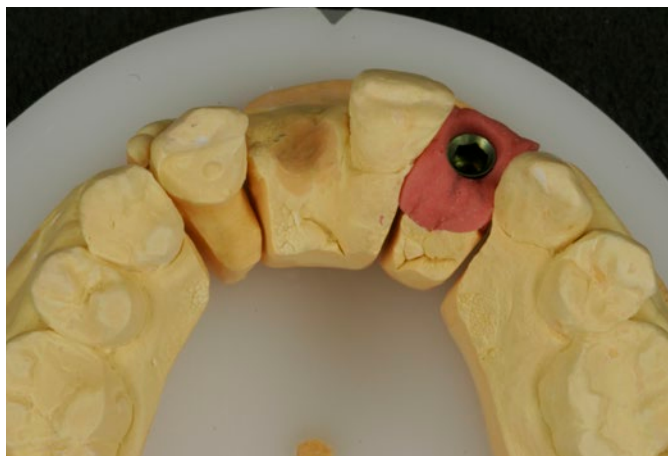
Abb. 3 Gipsmodell mit palatinaler Veneer-Präparation an Zahn 13, Schaltlücke in Regio 12/11 und Laborimplantat in Regio 22.

abzeichnenden okklusalen Kontakt auf der natürlichen Fläche des Zahnes zu belassen. Im Bereich des Tuberculums wurde darüber hinaus eine flache Mulde sowie im approximalen Bereich ein kleiner Kasten angelegt, um sicherzustellen, dass der Verbinder ausreichend dimensioniert war. Die Abformung erfolgte mit Hilfe eines individuellen Abformlöffels und Abformmassen aus Polyether (Impregum soft, 3M ESPE, Seefeld); das Implantat in Regio 22 wurde dabei in derselben Abformung unter Verwendung der „Pick-up“-Technik abgeformt (Abb. 3). Aufgrund des geringen Substanzabtrages war es nicht notwendig, Zahn 13 provisorisch zu versorgen.

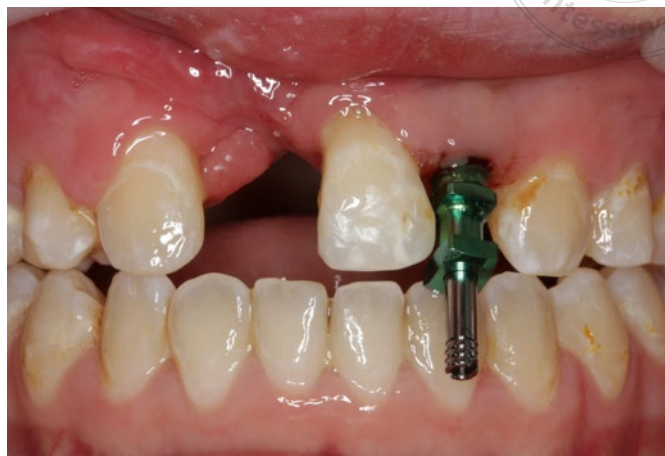
Abb. 4. Klinische Situation mit dem in das Implantat in Regio 22 eingeschraubten Abformpfosten.

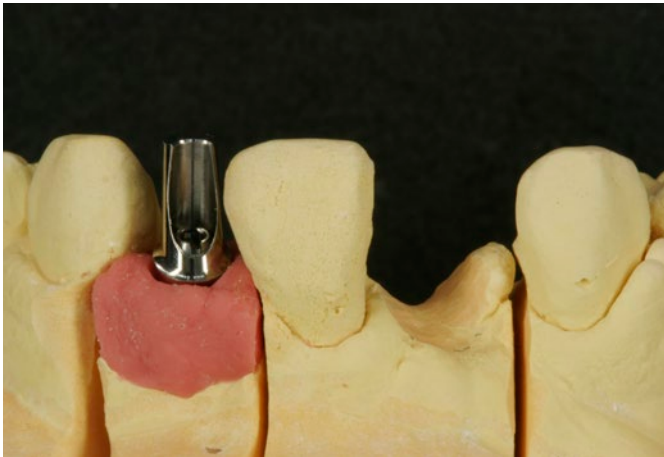
Abb. 5 Gipsmodell mit eingeschraubtem Titan-Abutment in Regio 22.

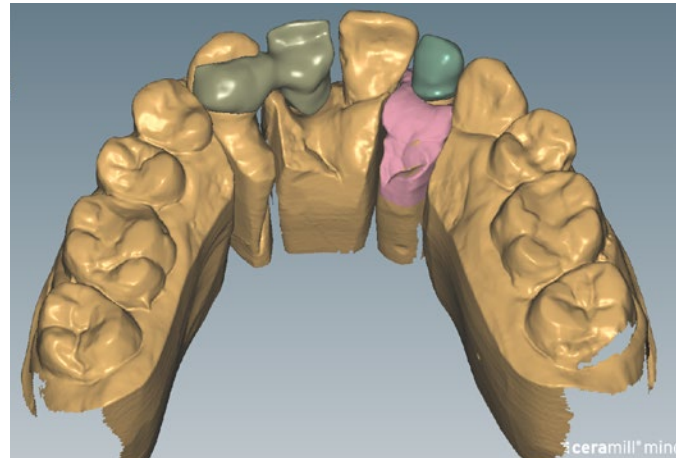
Abb. 8. Konstruktion des Brückengerüsts 11 bis 13 sowie der implantatgetragenen Einzelzahnkrone 22 von palatinal.

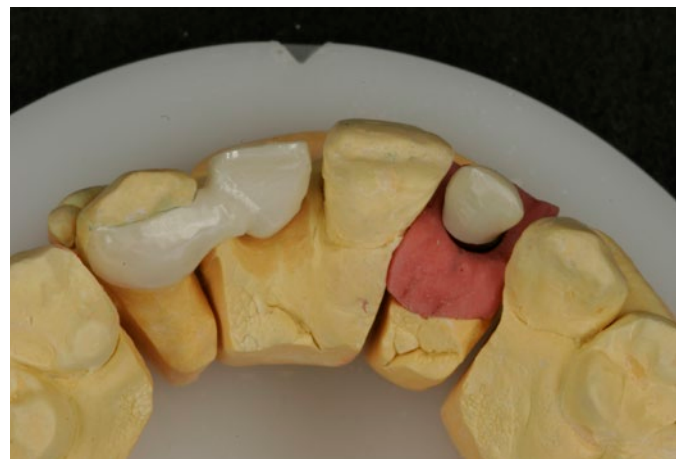
Abb. 10 Gerüste aus Zirkonoxid für die vollkeramische Adhäsivbrücke und die implantatgetragene Einzelzahnkrone 22 von palatinal.

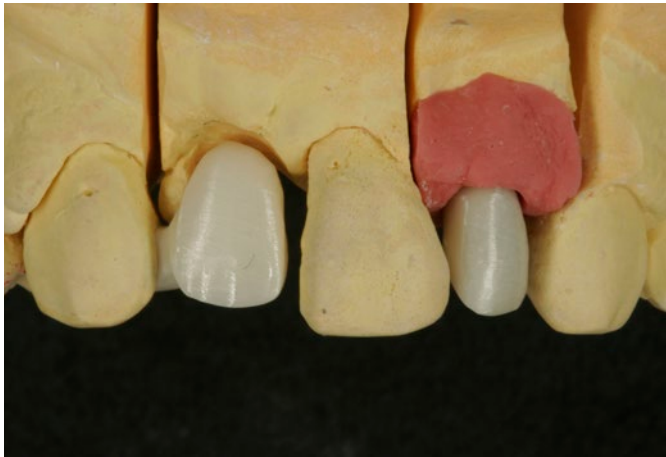
Abb. 11 Gerüste aus Zirkonoxid für die vollkeramische Adhäsivbrücke und die implantatgetragene Einzelzahnkrone 22 von vestibulär.

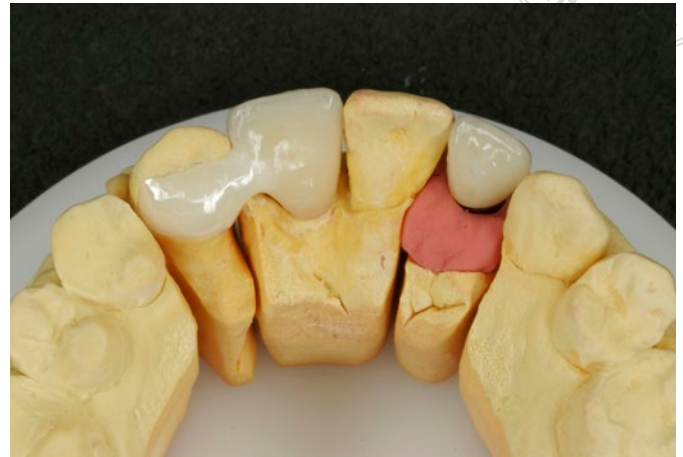
Abb. 12 Fertiggestellte Restaurationen von palatinal.

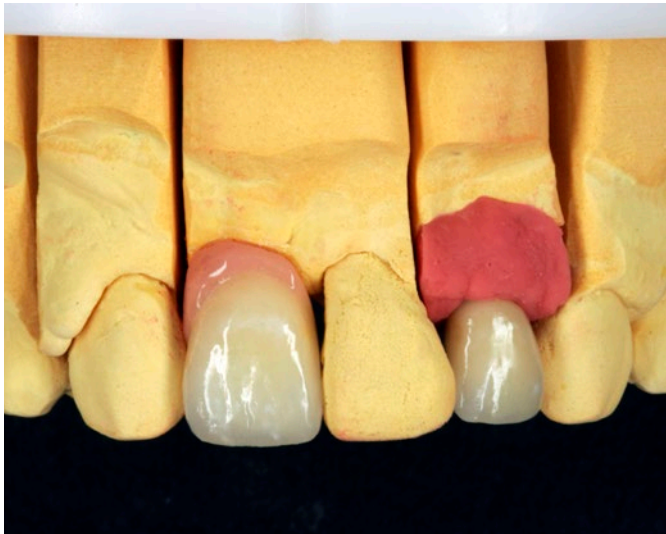
Abb. 13 Fertiggestellte Restaurationen von vestibulär.

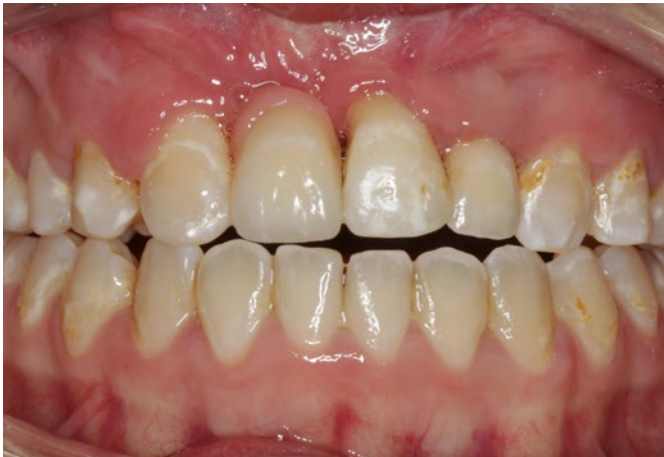
Abb. 14 Ansicht von vestibulär unmittelbar nach der Zementierung der Adhäsivbrücke in Regio 13 bis 11 und der implantatgetragenen Krone in Regio 22.

Das Titan-Abutment für das Implantat in Regio 22 wurde gemäß Herstellerangaben mit einem Drehmoment von 30 Ncm zweizeitig verschraubt; der Schraubenkanal wurde verschlossen und die Krone mit temporärem Zement (Temp Bond, Kerr, Orange, USA) zementiert (Abb. 14 bis 17).

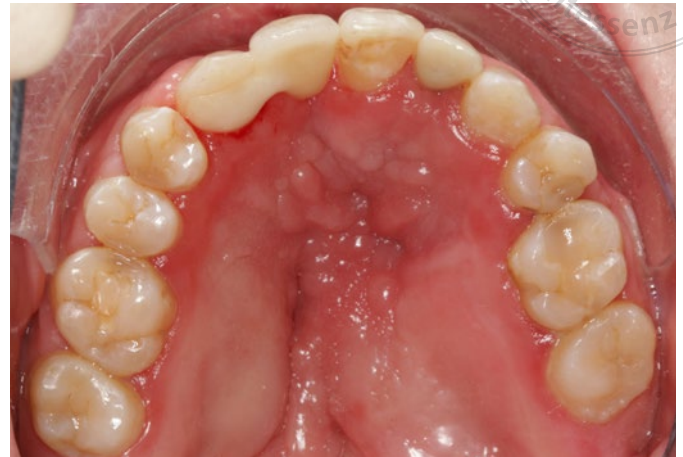
Abb. 15 Ansicht von okklusal unmittelbar nach der Zementierung der Adhäsivbrücke in Regio 13 bis 11 und der implantatgetragenen Krone in Regio 22.

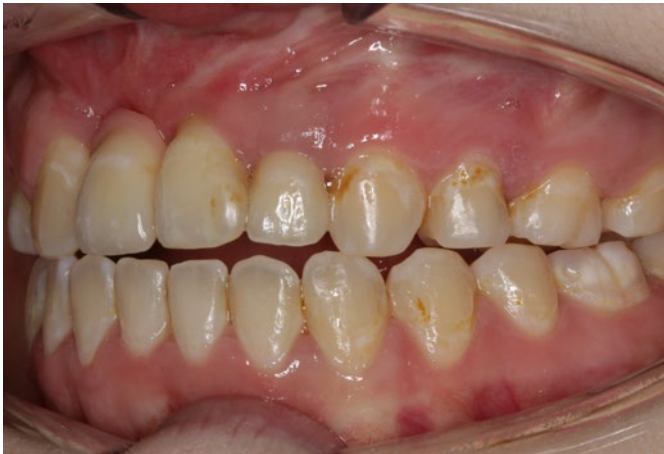
Abb. 16 Klinische Situation von vestibulär fünf Tage nach Eingliederung der Versorgung.

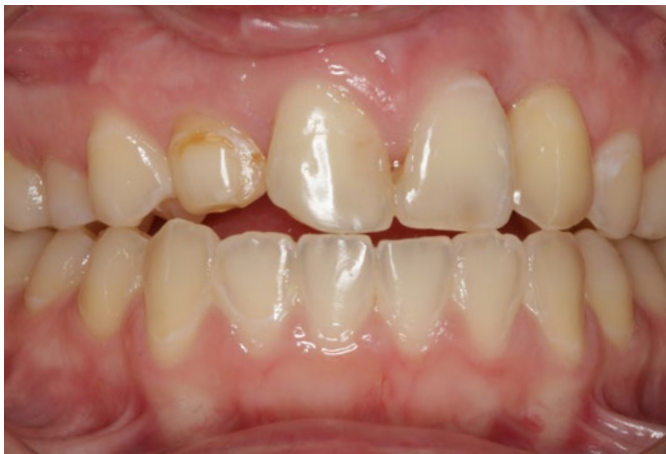
Abb. 18 Ausgangssituation von frontal vor Extraktion des Zahnes 21.

Fall 2 Bei einer 15jährigen Patientin mit unilateraler Lippen-Kiefer-Gaumenspalte musste der Zahn 21 aufgrund eines ausgedehnten resorptiven Prozesses entfernt werden. Die beiden seitlichen Schneidezähne im Oberkiefer waren nicht angelegt (Abb. 18 und 19). Klinisch zeigte sich ein leichter Lockerungsgrad des Zahnes 11 von I-II sowie des Zahnes 23 von I; die Vitalität beider Zähne war positiv und es bestanden keine Perkussionsempfindlichkeiten. Radiologisch zeigten sich an diesen Zähnen keine Auffälligkeiten.

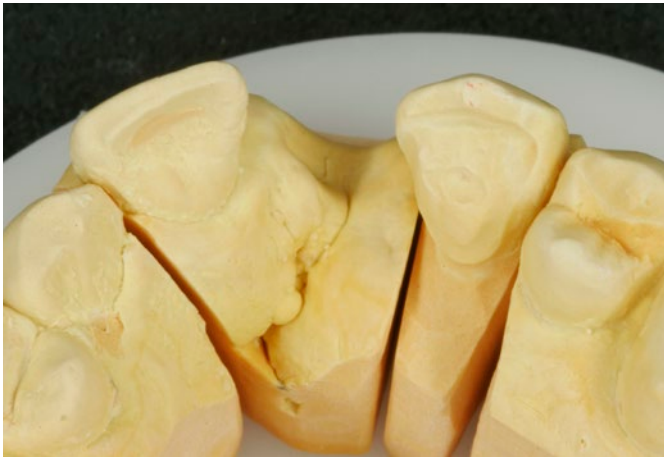
Abb. 21 Meistermodell mit Präparation an Zahn 23 zur Aufnahme einer vollkeramischen Adhäsivbrücke; ausgeprägter Defekt in Regio 22.

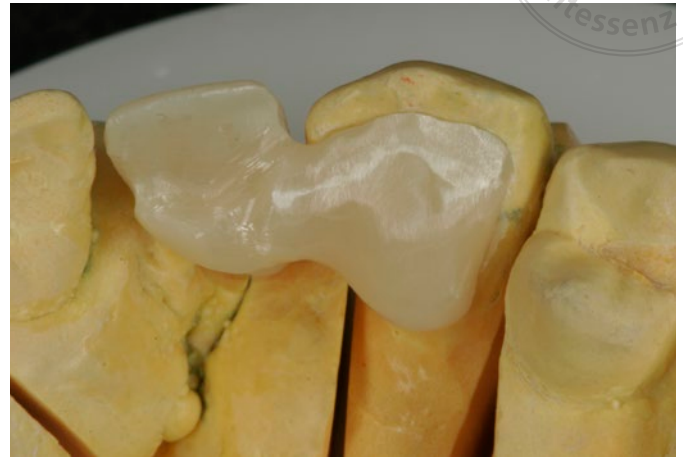
Abb. 22 Brückengerüst aus Zirkonoxid auf dem Gipsmodell.

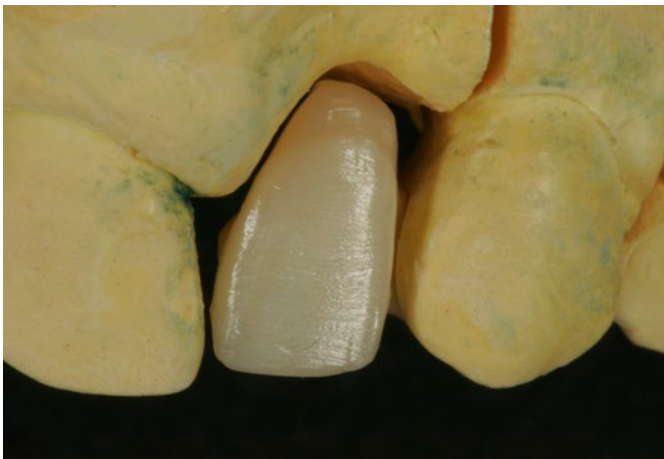
Abb. 23 Gerüst aus Zirkonoxid in Regio 21 von vestibulär

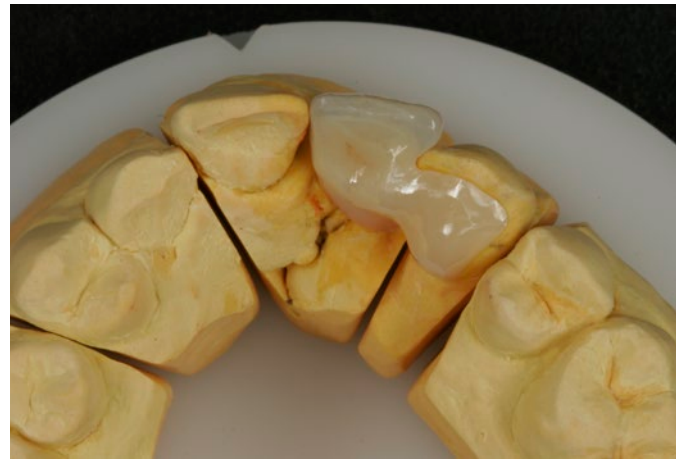
Abb. 24 Verblendete Restauration auf dem Gipsmodell von palatinal.

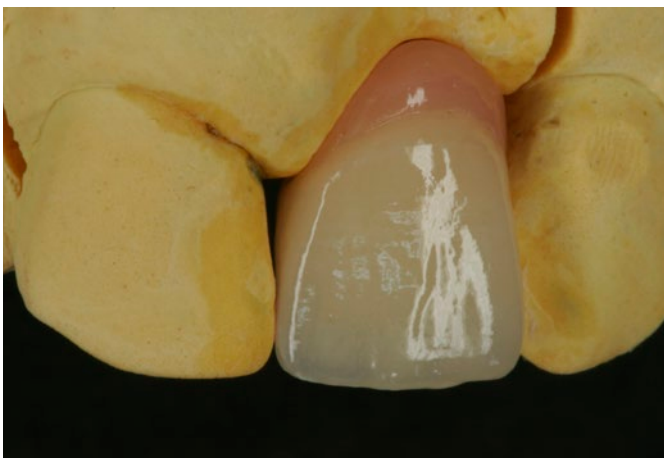
Abb. 25 Verblendete Restauration auf dem Gipsmodell von vestibulär.

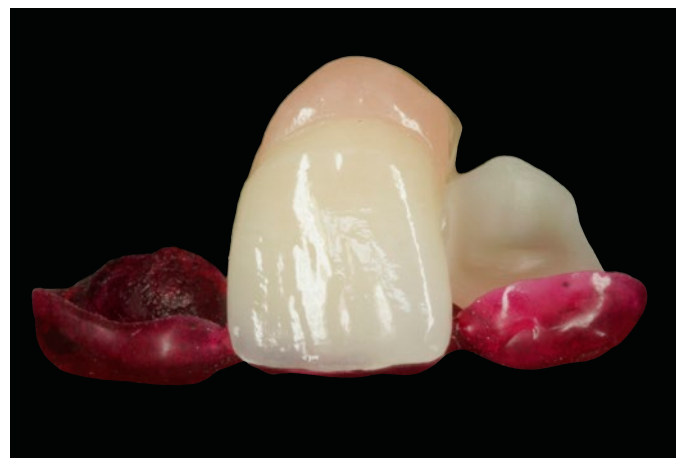
Abb. 26 Restauration mit aufgesetztem Zementierungsschlüssel aus Kunststoff.

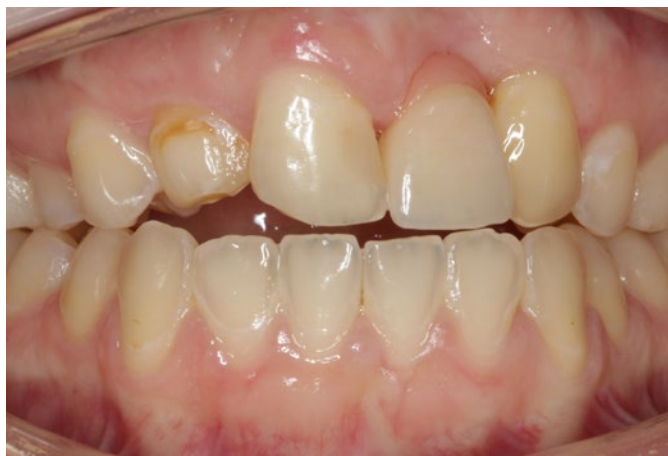
Abb. 27 Restauration vier Wochen nach Eingliederung von vestibulär; die Patientin lehnte weitere Maßnahmen zur Verbesserung von Form und Ästhetik (etwa Austausch der Füllungen an den Zähnen 11 und 13 und Kantenaufbau Regio 11 distal) ab

Die Patientin lehnte weitere Maßnahmen ab, um Ästhetik und Funktion des Gebisses zu optimieren, wie etwa den Austausch der Füllung am Zahn 11 oder Formveränderungen am Zahn 13.

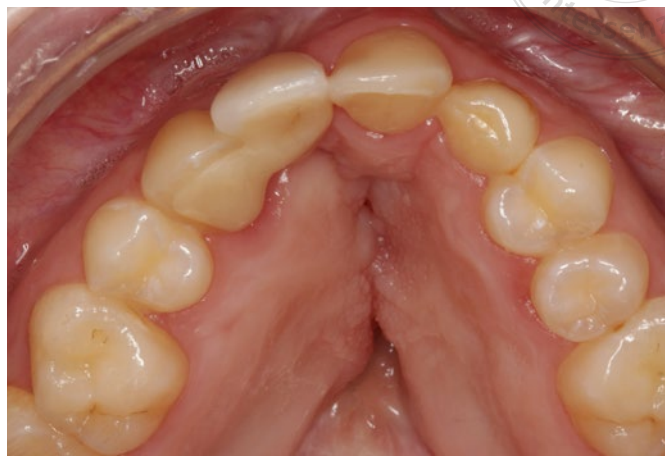
Abb. 28 Restauration vier Wochen nach Eingliederung von okklusal.
